RAPPORT D ' EXPERTISE
Dossier ref SM 12 101

Navire « BALAO » AMEL - Super Maramu 2000

OBJET : constat d'état et évaluation, navire vu à flot, à sec, et essai en mer, les 5 et 6 septembre 2012 à marina du Marin, Martinique (FWI).

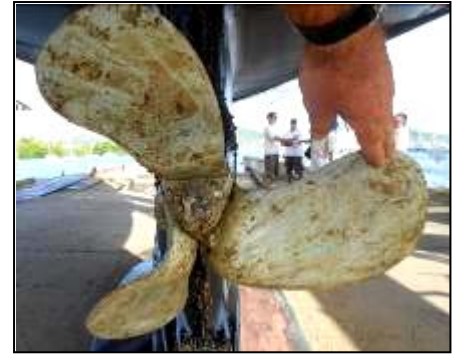
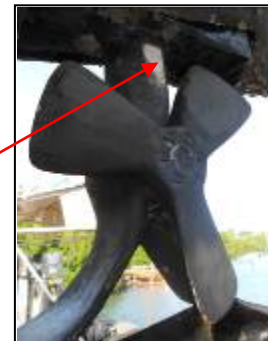
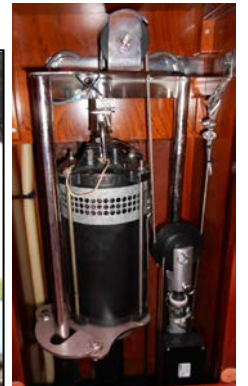
Note : petit jeu latéral de l'hélice et trace de frottement d'une pale sur le tronç. Intervention à prévoir.

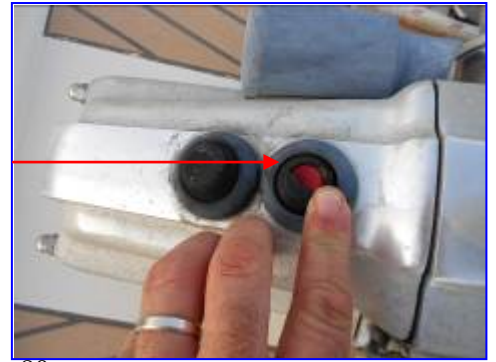
Note : Mauvais contact des commandes avant du guindeau dû certainement à une protection défectueuse des boutons . Nous recommandons leur remplacement par une commande déportée, branchée et stockée à l'intérieur (cabine avant).

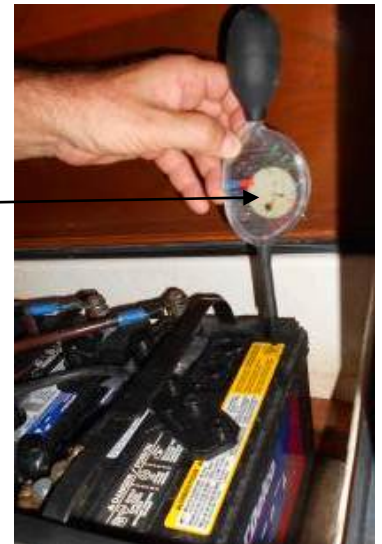
- Batteries service : 12 x 105 Amps, batteries Delco, en coffre étanche sous la couchette de coursive.. Pas de corrosion ni sulfatage au cosses.
Note : Etat de charge insuffisant au contrôle par pèse acide, malgré la charge en cours ; durée d'autonomie réduite. Renouvellement du banc à prévoir.

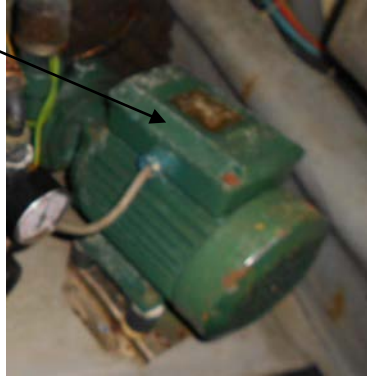
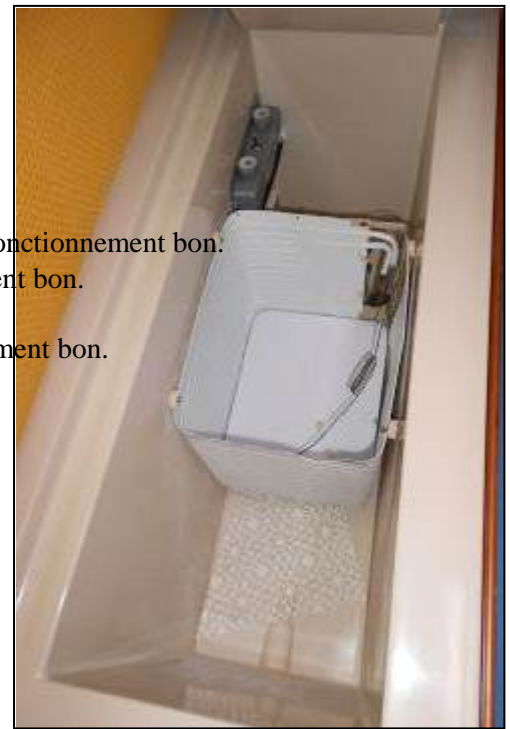
Note : condensateur de pompe eau de mer de refroidissement
défectueux, à changer.
