RAPPORT D ' EXPERTISE
Dossier ref SM 12 101

Navire « BALAO » AMEL - Super Maramu 2000

OBJET : constat d'état et évaluation, navire vu à flot, à sec, et essai en mer, les 5 et 6 septembre 2012 à marina du Marin, Martinique (FWI).

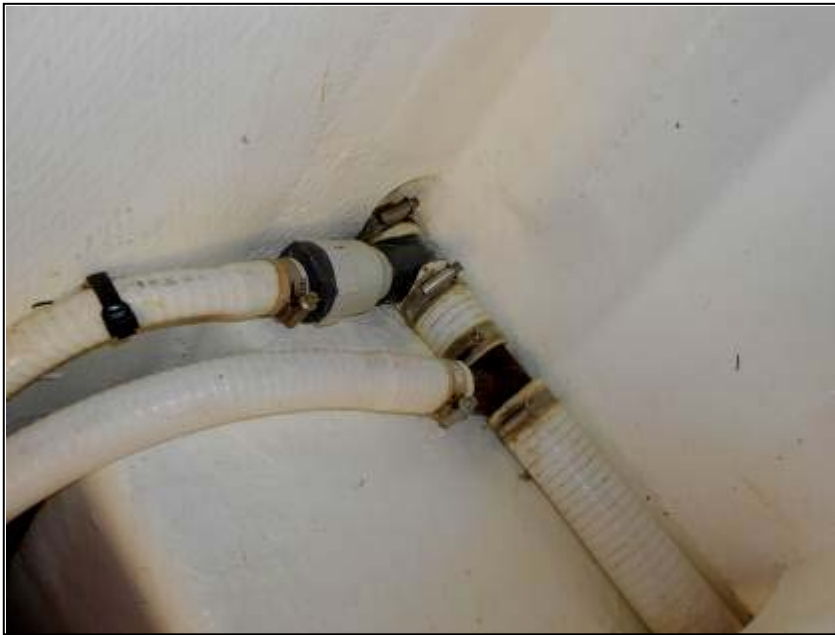
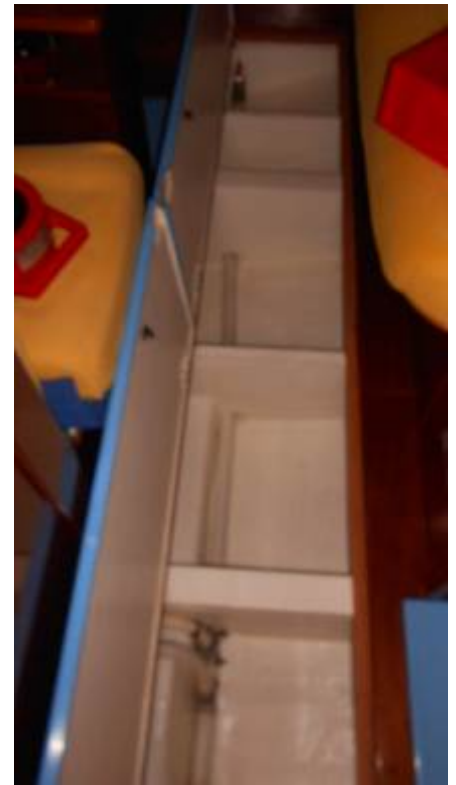
Parfaitement sèches.

Pas de trace visible de faiblesse, craquelures ou délaminage.

- Varangage : bon aspect.
- Galbord : bon aspect.
- Cloisons : pas de signe visible de déformation.
- Pied de mât : pas de déformation.
- Bâtît moteur : bon aspect.
- Renfort tube de jaumière : bon aspect.
- platines de cadènes (extérieures) : bon aspect.

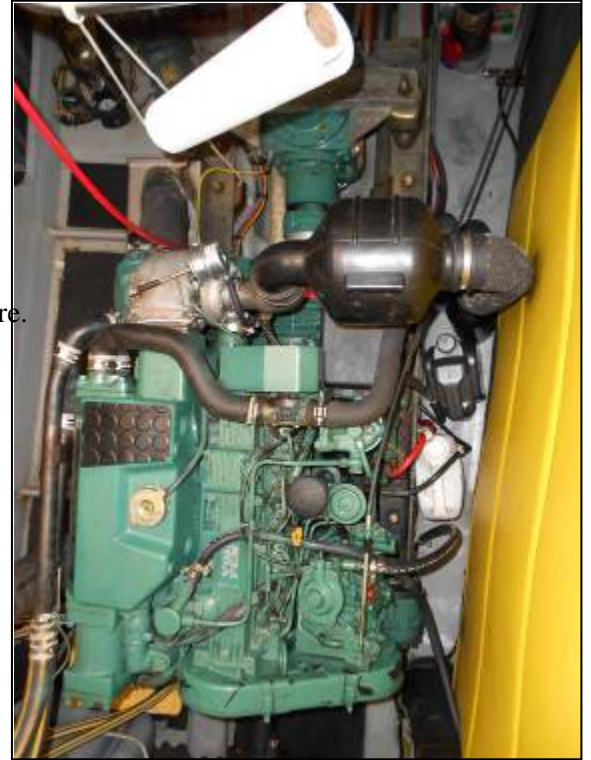
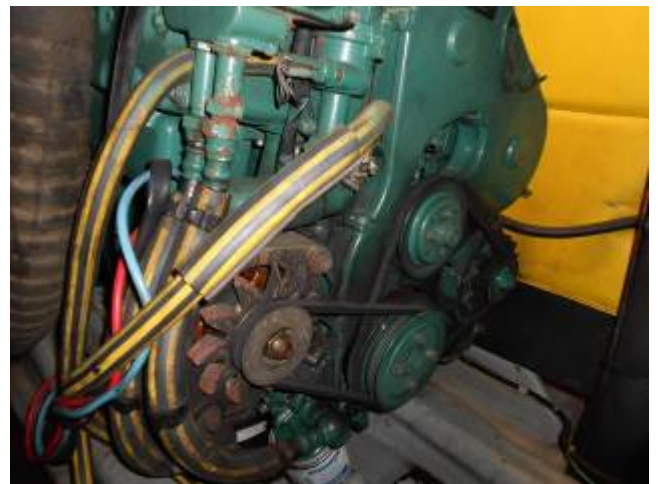
- VOLVO Marine MD 22 P, 80 cv.
Nombre d'heures : 4500 annoncées ; Compteur illisible.
L'aspect général est bon. Quelques écailles de peinture, à reprendre.
- Démarrage bon à froid et à chaud.
Pas de fuite, vibration, odeur ou bruit suspect.
Niveaux bons.
Tension courroie : bon
Durites : bon état
Silent blocks bons, mais traitement anticorrosion à prévoir sur l'avant.
Isolation : bonne
Montée en régime : insuffisante. 2000 T/mn en charge après nettoyage de l'hélice, bien que 3800 T à vide. Le turbo ne déclenche pas. Intervention à prévoir.
- Transmission : système Amel sur cardans de renvoi.
Enclenchement avant / arrière normal.

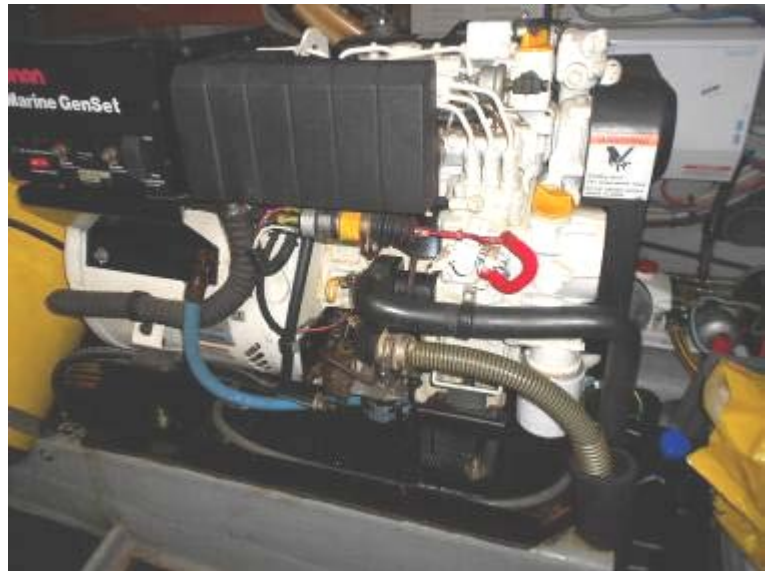
- Groupe électrogène :
ONAN Marine 7 Kw ;
N° série : 99092485
Nbre hres : 1765 affichées

Essais effectués avec la climatisation.
Aspect / fonctionnement bon.

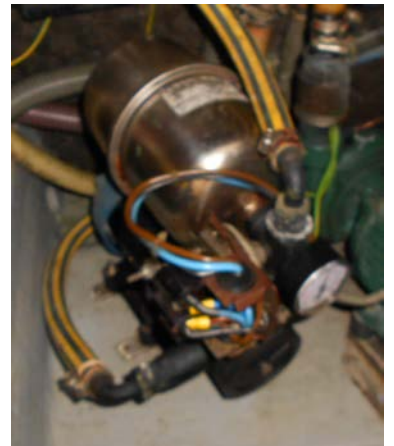
Bon fonctionnement du circuit d'eau douce ; pas de fuite ou anomalie visible.

- Distribution : circuit sous pression ; pompe AMFA & vase d'expansion.
- 1 filtre eau douce Seagul
- 2 réservoirs Eau Usées.

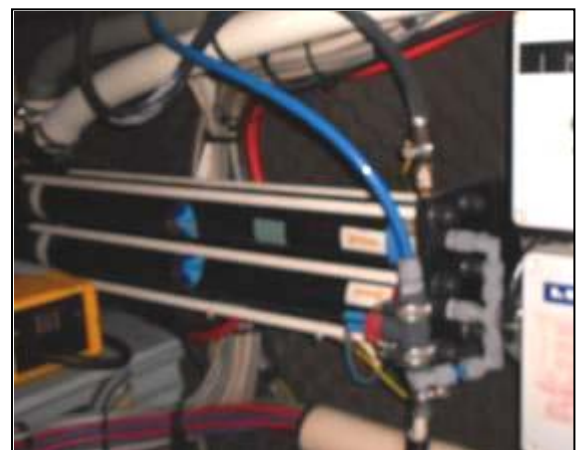
- 1 dessalinisateur , DESSALATOR Duo (220/ 24 v)
Nbe d'heures : 395
Aspect et installation conformes. Essai satisfaisant.
Note : prévoir un rinçage et liquide de stockage des membranes en cas de non utilisation prolongée.

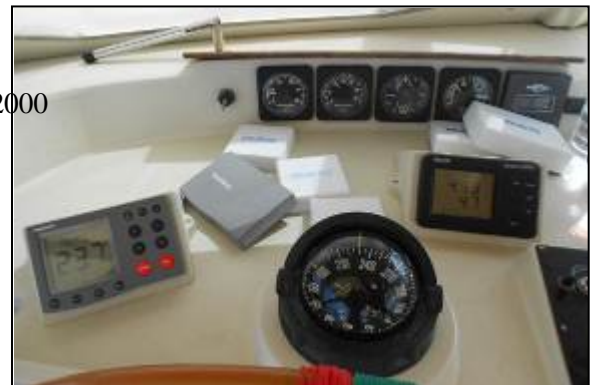
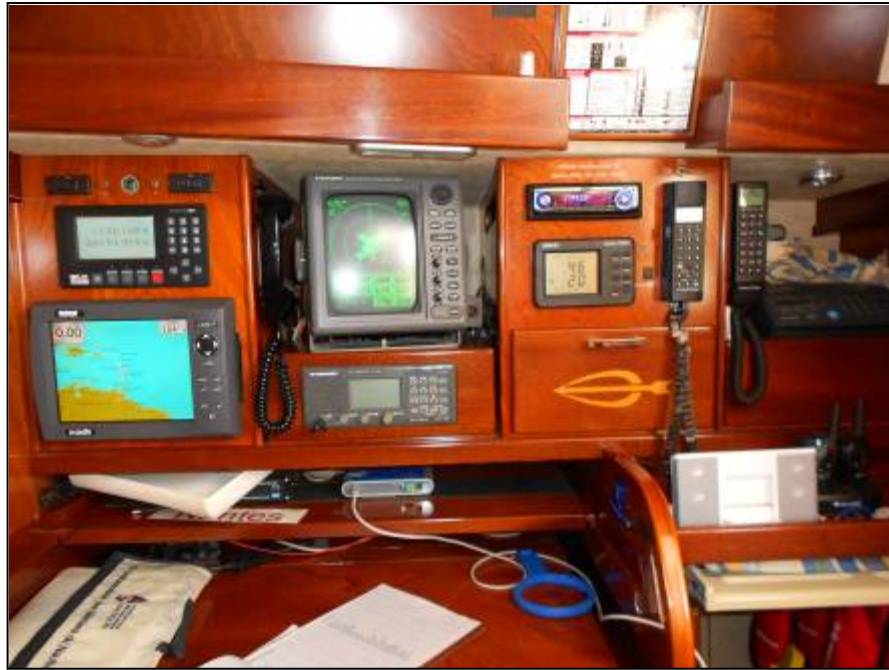
- 1 radio VHF fixe, Shipmate RS 8300
- 1 VHF Icom M 32 portable.
- 1 BLU émetteur/ récepteur Furuno 1562
- 1 centrale de navigation Brokes & Gatehouse Hydra 2000
répétiteurs extérieurs ;
- 1 radar Furuno 1832 interfacé GPS, + Arpa
 - 1 GPS MLP Valsat 03 & lecteur GEO NAV
 - 1 ordinateur PC & écran 19 ' & logiciels Nav.
 - 1 Navtex Furuno
 - 1 mini M Immarsat Thrane & Thrane
 - 1 AIS SLR 200
 - 1 Pilot Autohelm 7000 ; sur secteur de safran.
& 1 unité pilote connectée sur l'hydraulique de la barre.

L'ensemble de ces équipements est en bon état de fonctionnement.
